Fragestellung

In diesem Gutachten für die Staatsanwaltschaft XYZ war festzustellen, welches der beiden Fahrzeuge vor der Frontalkollision über die Fahrbahnmitte gekommen war und welche Geschwindigkeiten eingehalten wurden. Weiters war noch festzustellen, ob die Fahrzeuglenker angegurtet waren oder nicht.

3 Gutachten (Auszugsweise)

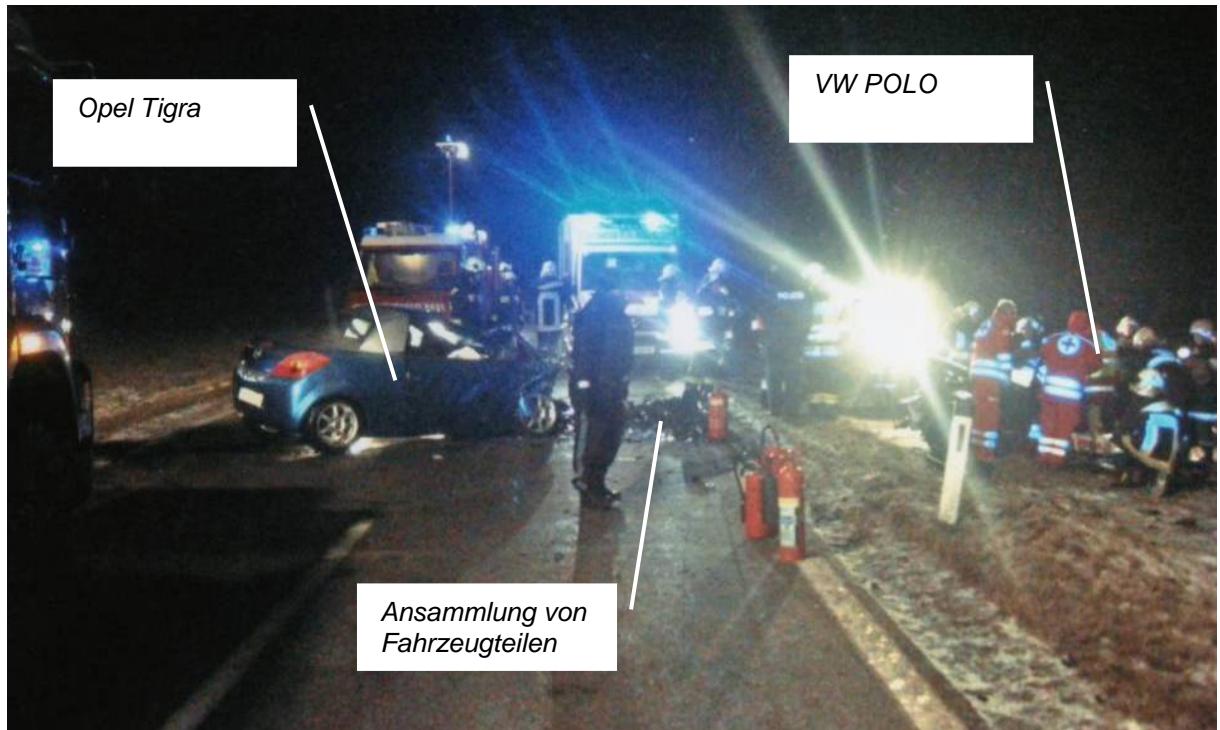
Abbildung 1-1: Endstellungen der Fahrzeuge in Richtung L. gesehen (1)
(Lichtbild der Polizei, gescannt)

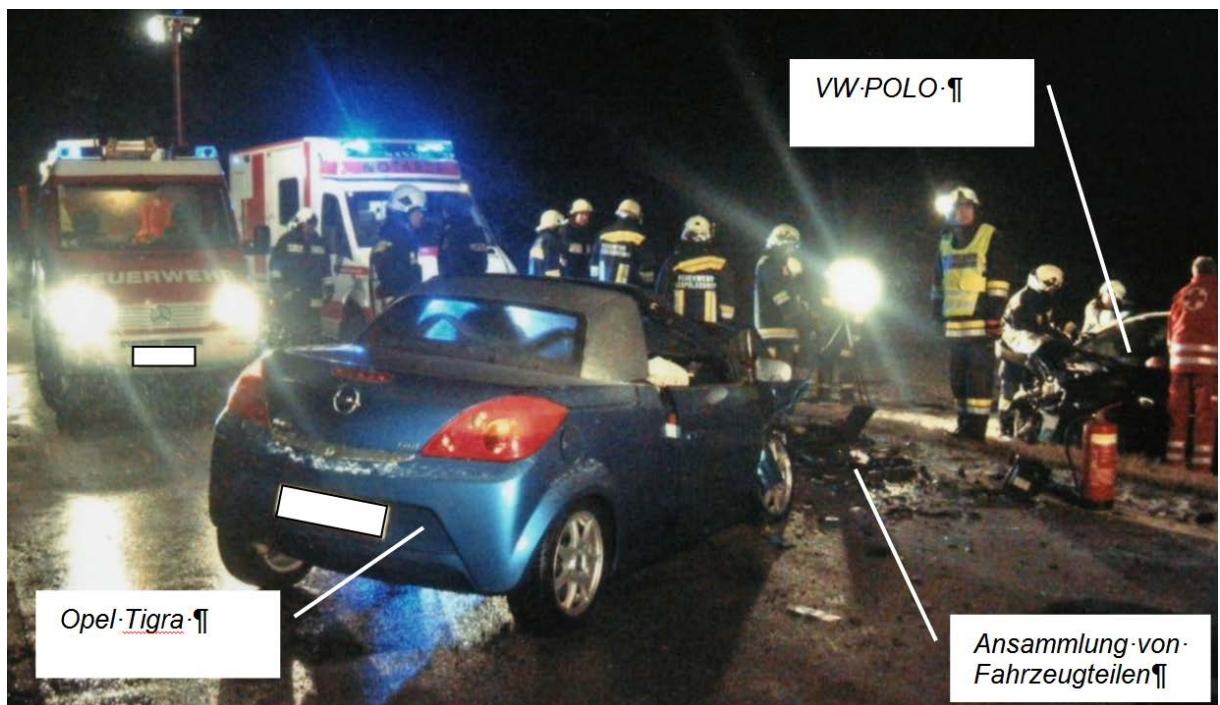
Abbildung 1-2: Endstellungen der Fahrzeuge in Richtung L. gesehen (2)
(Lichtbild der Polizei, gescannt)

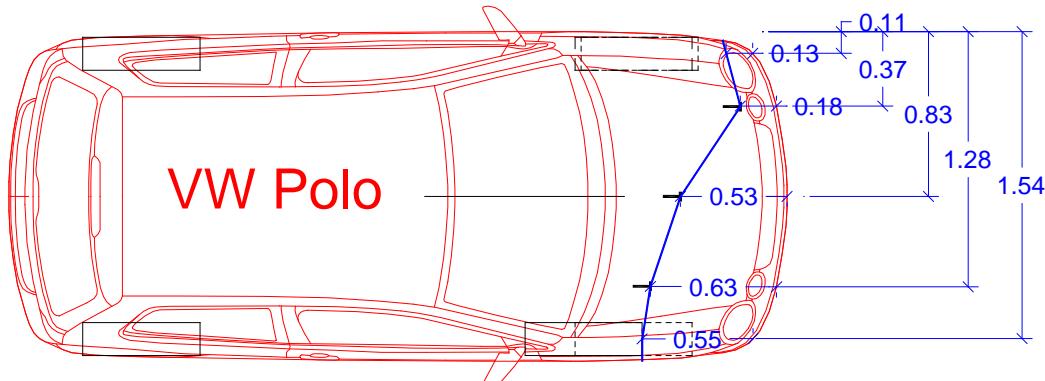
Zur Bestimmung der Deformationsenergie wurden die bleibenden Beschädigungen vermessen und sind in der folgenden Darstellung idealisiert dargestellt.

Abbildung 2-1: Vermessung der Deformationen an der Front des VW Polo
(schematische Darstellung, nicht maßstabsgetreu)

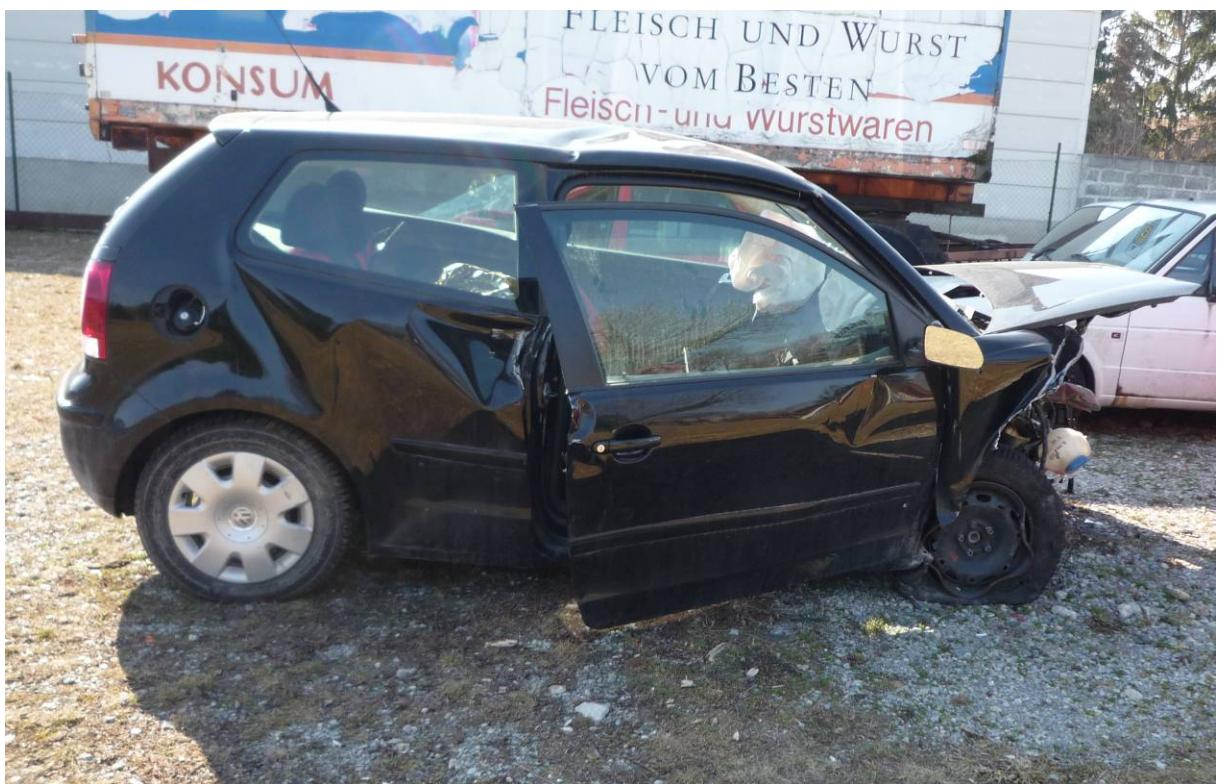
Am VW Polo ist rechts eine starke Radstandsverkürzung zu bemerken, die soweit geht, dass sich die rechte Vorderachse etwa unterhalb der A-Säule befindet und starke Deformationen im unteren A-Säulen-Bereich bei der Spritzwand festzustellen sind. Weitere Deformationen sind im Steg zu erkennen und im Türrahmen der Beifahrertür sowie der Beifahrertür selbst. An der Beifahrertür sind weiters Beschädigungen festzustellen, die der Bergeschere der Feuerwehr zuzuordnen sind.

Die Stauchungen reichen an der rechten Fahrzeugseite bis in den Dachbereich, wobei am rechten vorderen Dachkantenrand eine Knickung gegeben ist und auch etwa knapp vor der B-Säule ebenfalls eine Ausknickung stattgefunden hat. Es ist auch zu einer Zurückstauchung der gesamten Bauteile gekommen, sodass eine Überlappung der Tür und der B-Säule von etwa 15 cm entstanden ist. Diese Beschädigungen können jedenfalls nicht bei der Bergung im Zuge des Feuerwehreinsatzes entstanden sein.

Auffällig ist bei diesem Fahrzeug, dass der vordere Querträger etwa in der Mitte geknickt wurde und der Hauptkraftanteil in die rechte Fahrzeugseite eingeleitet wurde. Darauf deutet auch die lediglich seitliche Auslenkung des linken unteren Längsträgers hin, der nur im vorderen Befestigungsbereich des Querträgers in Richtung der Beifahrerseite verzogen ist.

Abbildung 2-2: Beschädigungen am VW Polo des M. (1)
(Lichtbild aufgenommen vom SV am ##.##.2011)

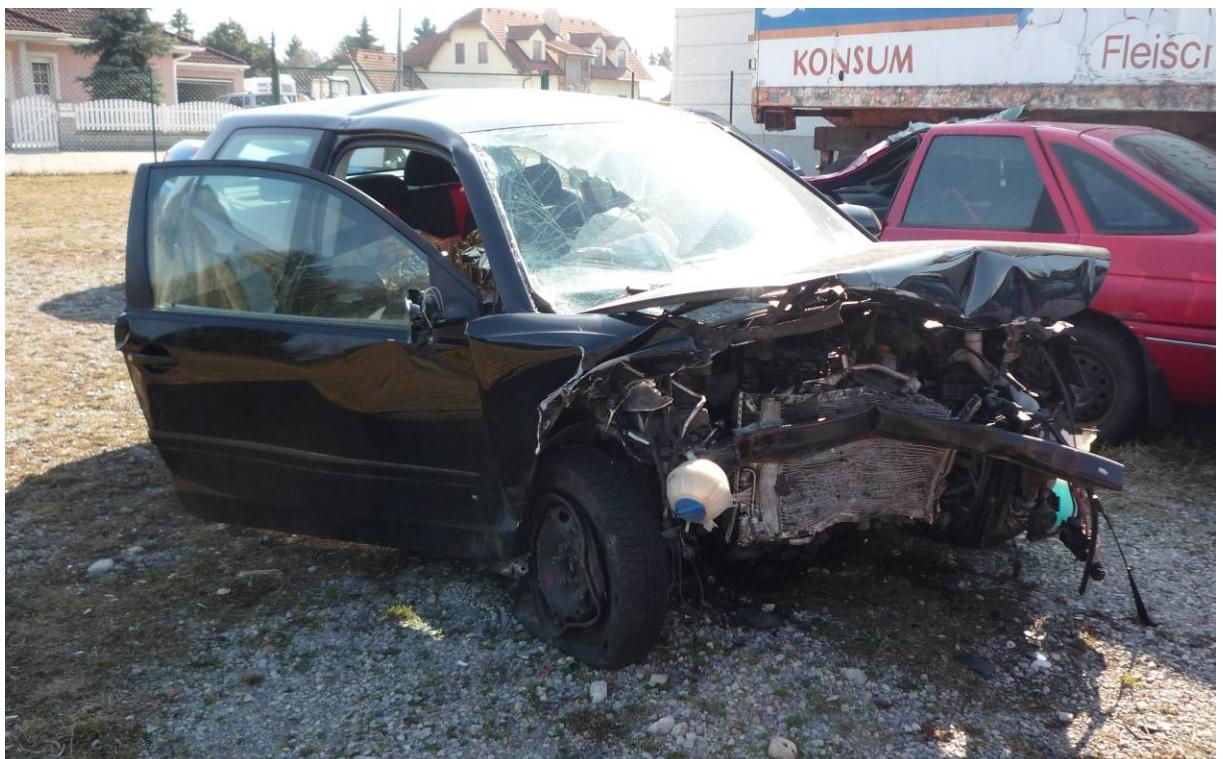
Im Bereich des linken Vorderrades ist keine Zurückstauchung zu erkennen, aber eine Beschädigung der Lenkung und der Radaufhängung, da der Reifen etwas weiter vorne steht als üblich. Weitere Deformationen sind im Übergang des Blechs von der Radausnehmung zur A-Säule zu erkennen.

An der linken Seitenwand besteht eine Eindrückung im Blech hinter der Fahrertür, die bis zur hinteren Radausnehmung reicht. Anzumerken ist, dass die Fahrertür selbst problemlos zu öffnen und zu schließen ist, wobei im vorderen Bereich im Übergang zum Kotflügel eine Knickung festzustellen ist, die auf eine Relativverschiebung zueinander hindeutet.

Abbildung 2-3: Beschädigungen am VW Polo des M. (2)
(Lichtbild aufgenommen vom SV am ##.##.2011)

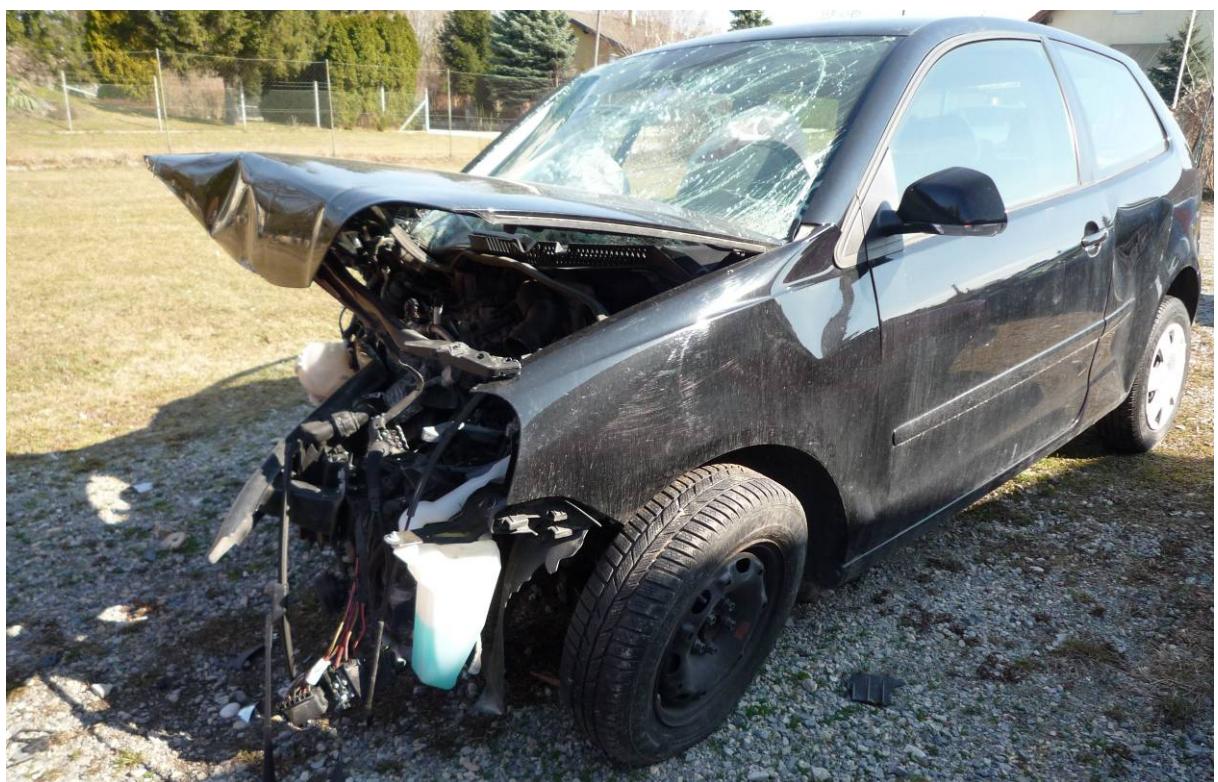
Abbildung 2-4: Beschädigungen am VW Polo des M. (3)
(Lichtbild aufgenommen vom SV am ##.##.2011)

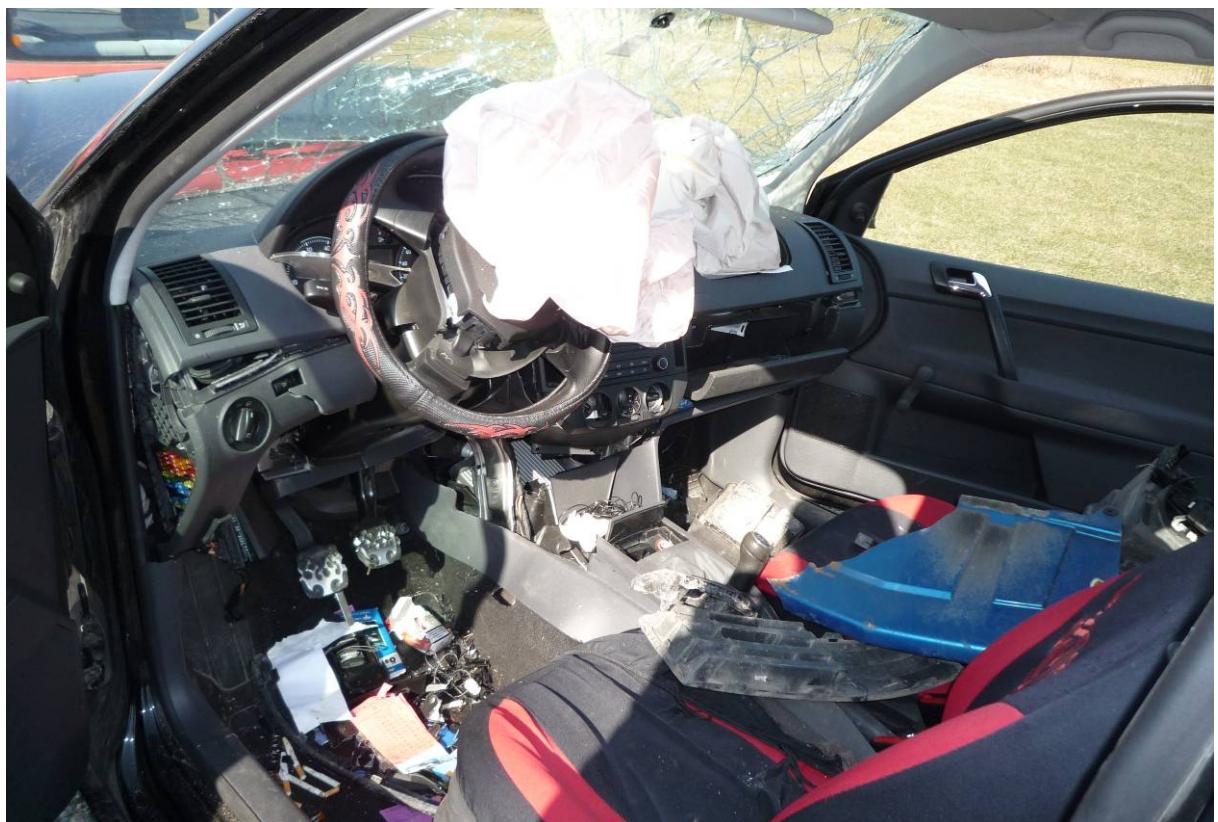
Im Fahrzeuginneren fällt auf, dass sowohl der Fahrer-, als auch der Beifahrerairbag ausgelöst haben. Durch die Airbagauslösung und die wirksame Masse des Lenkers ist es zu dem Bruch des Armaturenbretts und der Anbauteile gekommen. Weiters fällt auf, dass sich das Gaspedal im Gegensatz zu den beiden anderen Pedalen nicht in der normalen Position befindet, sondern lose am Boden liegt.

Abbildung 2-5: Beschädigungen am VW Polo des M. (4)
(Lichtbild aufgenommen vom SV am ##.##.2011)

Weiters bestehen massive Deformationen des Armaturenbretts und eine deutliche Stauchung des Lenkradkranzes (siehe Abbildung 2-5, Seite 6 und nebenstehendes Foto), die auf eine Relativbewegung des Lenkers zum Fahrzeuginnenraum hinweist, wie sie nur bei nicht angegurteten Insassen zu beobachten ist.

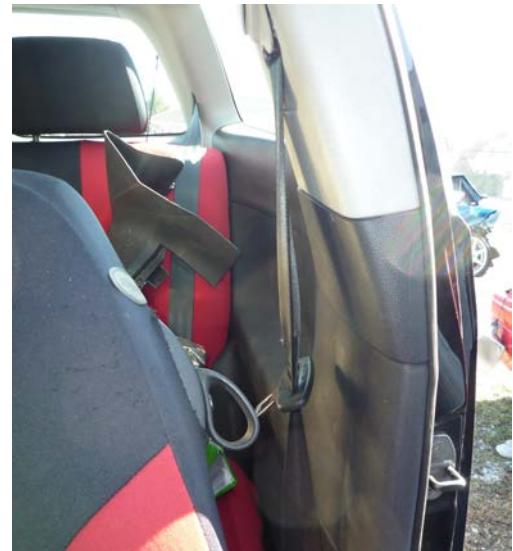
Im Rahmen der Fahrzeugbesichtigung wurde festgestellt, dass sich der Sicherheitsgurt für den Fahrzeuglenker aufgerollt in Ruhestellung neben der B-Säule befindet.

Der Gurt steht unter starker Spannung und lässt sich nicht von Hand herausziehen. Eine Überprüfung der Oberfläche konnte deshalb nicht erfolgen.

Dies ist üblicherweise als Hinweis darauf zu werten, dass der Lenker zum Unfallzeitpunkt nicht angegurtet gewesen ist, da die Aufrollautomatik des Dreipunktgurtes bei einer hohen Verzögerung blockiert.

*Aufgerollter und gespannter Sicherheitsgurt
beim Fahrersitz des VW Polo*

Festgestellt wurde, dass sich der Sicherheitsgurt für den Lenker des VW Polo aufgerollt in Ruhestellung neben der B-Säule befindet und unter starker Spannung steht, sodass er sich nicht von Hand herausziehen lässt.

Dies entsteht durch das Blockieren der Aufrollautomatik des Dreipunktgurtes bei einer hohen Verzögerung, wie sie auch beim gegenständlichen Unfallereignis gewirkt hat.

Aus technischer Sicht ergeben sich starke Hinweise darauf, dass M. zum Unfallzeitpunkt nicht angegurtet gewesen ist.

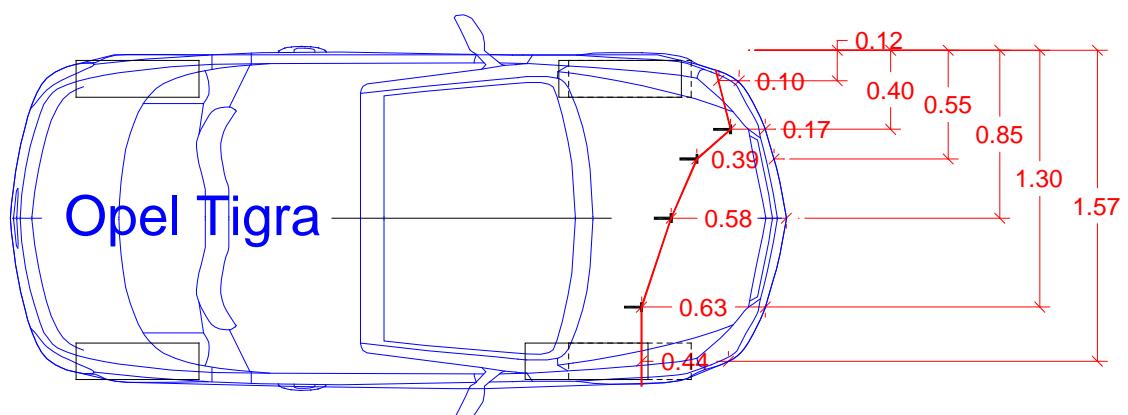
Analog zum VW Polo wurden die bleibenden Deformationen am Opel Tigra zur Bestimmung der Deformationsenergie vermessen und in der folgenden Darstellung idealisiert eingetragen.

*Abbildung 2-6: Vermessung der Deformationen an der Front des Opel Tigra
(schematische Darstellung, nicht maßstabsgetreu)*

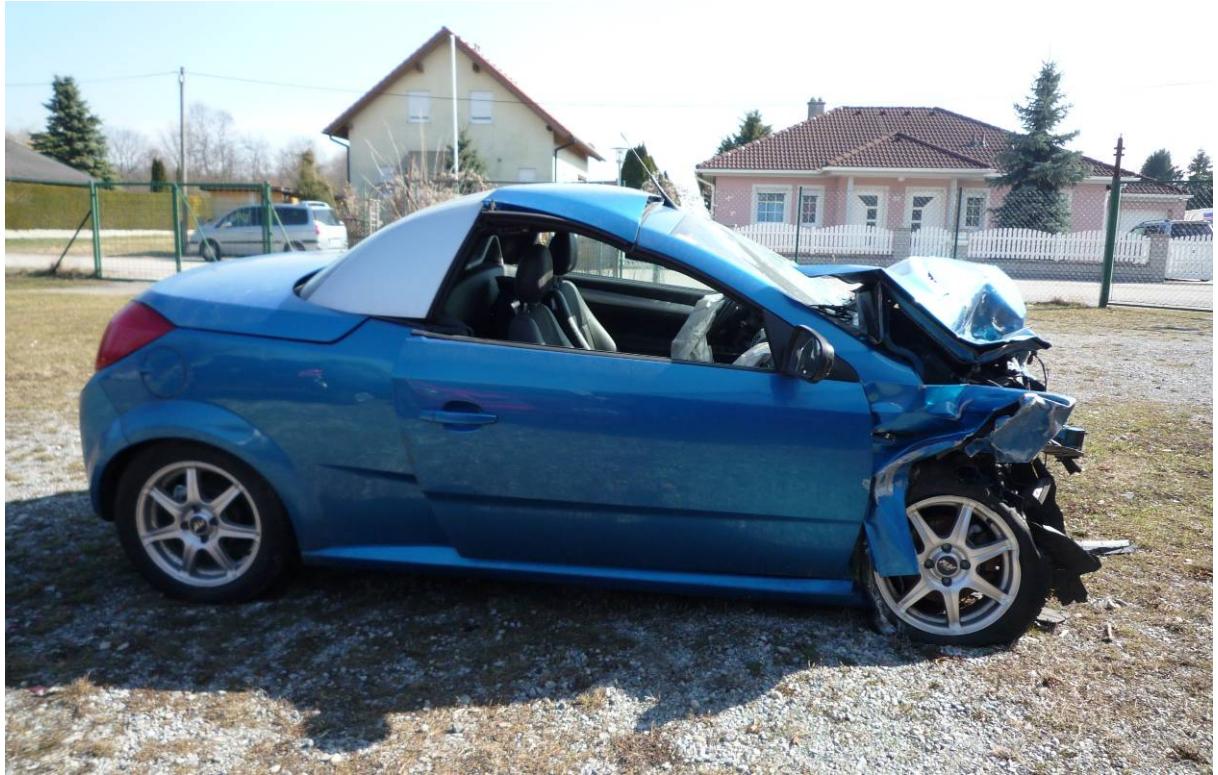
Auch an diesem Fahrzeug sind starke Deformationen im rechten Frontbereich entstanden. Die Abgrenzung der Kontaktzone lässt sich nicht so eindeutig festlegen wie beim VW Polo. Die Überdeckung an der Front beträgt jedoch zumindest die halbe Fahrzeugsbreite, eventuell sogar 60%.

Analog zum VW Polo weist der linke Längsträger kaum Beschädigungen auf, insbesondere sind keine Stauchungen nach hinten gegeben. Lediglich an der Längsträgerspitze ist eine leichte Verdrehung nach rechts zu erkennen. Die Halterung des Querträgers ist in diesem Bereich abgerissen.

Der Querträger ist stark deformiert und mitsamt dem Kühler und dem Motor nach hinten verschoben. Die Verschiebung wirkt auf den ersten Blick nicht ganz so stark wie beim VW Polo, im Rahmen der Fahrzeugvermessung konnten jedoch ähnliche Werte erkannt werden.

Abbildung 2-7: Beschädigungen am Opel Tigra des F. (1)
(Lichtbild aufgenommen vom SV am ##.##.2011)

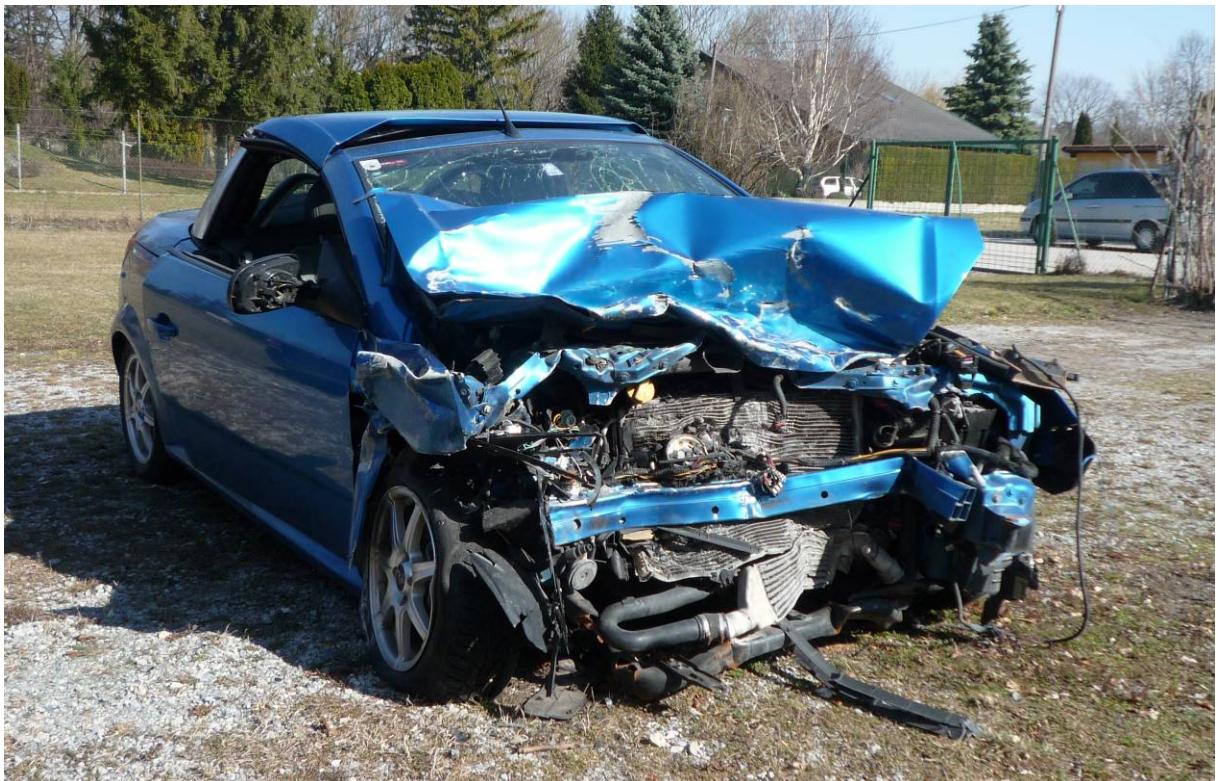
Das rechte Vorderrad befindet sich knapp vor der A-Säule, wobei auch hier eine Zurückstauchung der A-Säule gegeben ist. Dies ist beispielsweise am Übergang der Beifahrertür zum hinteren Türrahmen festzustellen, wobei sich eine Überlappung von weniger als 5 cm ergibt. Erkennbar ist die Fahrzeugverkürzung auf der rechten Seite auch durch das Ausknicken des Dachelements, wobei an der besonders struktursteifen rechten vorderen Dachsäule (A-Säule) keine Beschädigungen erkennbar sind.

Deformiert ist auch die rechte vordere Felge. Der rechte Vorderreifen weist analog zum VW Polo Schnittmarken auf, ist entlüftet und steht an der Spritzwand an.

Abbildung 2-8: Beschädigungen am Opel Tigra des F. (2)
(Lichtbild aufgenommen vom SV am ##.##.2011)

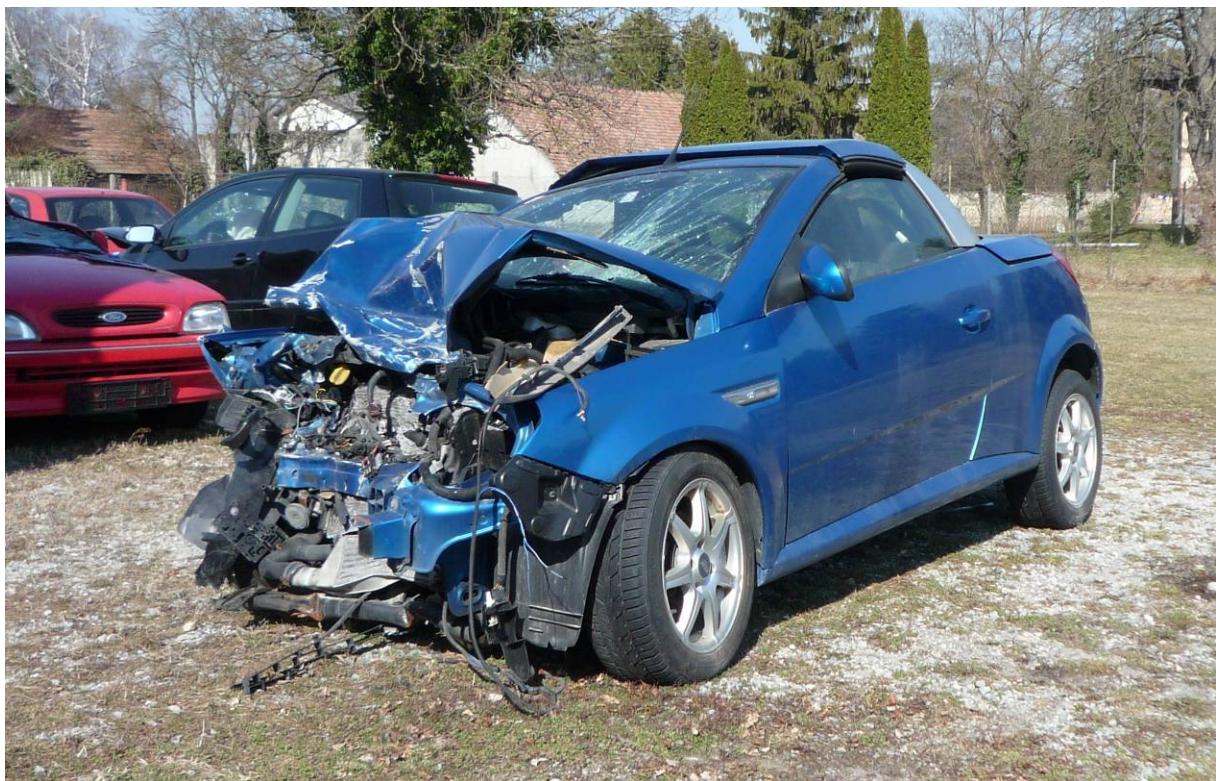
An der linken Fahrzeugflanke sind Stauchungen geringeren Ausmaßes zu erkennen, wobei ebenfalls ein Verzug des gesamten Fahrzeugaufbaus gegeben ist. Auch das linke Vorderrad weist eine Stauchung nach hinten auf, sodass kein Abstand mehr zur Spritzwand gegeben ist.

Abbildung 2-9: *Beschädigungen am Opel Tigra des F. (3)*
(Lichtbild aufgenommen vom SV am ##.##.2011)

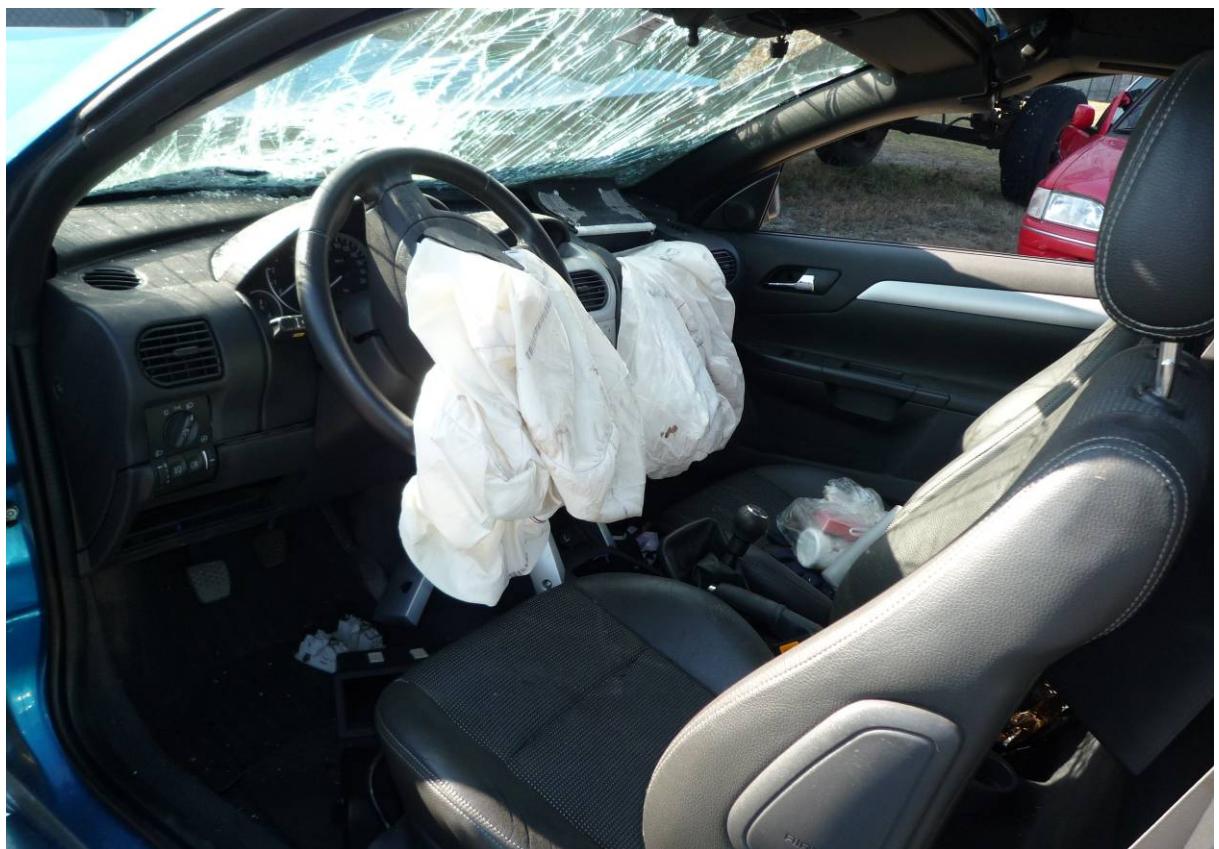
Im Fahrzeuginnenraum ist auffällig, dass beide Frontairbags ausgelöst haben. Starke Eindringungen im Bereich des Armaturenbretts oder der Pedale können jedoch nicht erkannt werden.

Abbildung 2-10: *Nur geringe Beschädigungen im Innenraum des Opel Tigra*
(Lichtbild aufgenommen vom SV am ##.##.2011)

Aufgrund der erkennbaren Spuren am Gurtband und den geringen Beschädigungen im Fahrzeuginnenraum ist davon auszugehen, dass der Gurt vom Lenker des Opel Tigra beim Unfallereignis angelegt war.

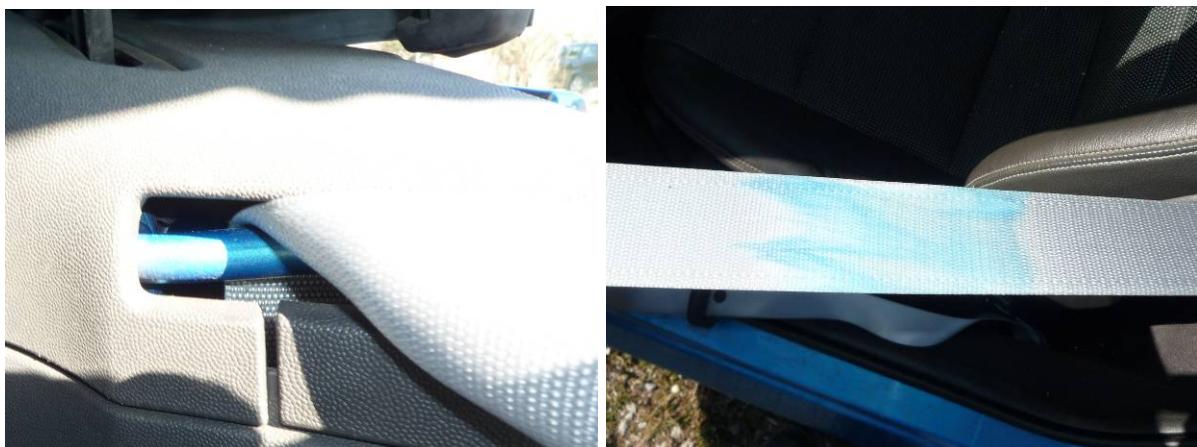
Der Sicherheitsgurt auf der Fahrerseite befindet sich aufgerollt in Ruhestellung, ist leichtgängig herauszuziehen und rollt sich sofort wieder auf. Eine Sperre bei plötzlichem Zug ist gegeben. Im oberen Umlenkpunkt verläuft das Gurtband über einen blau lackierten Metallstab.

Wenn der Gurt bis zum Ende herausgezogen wird, kann man an der Innenseite des Gurtes Farbabriebspuren und Schmutzspuren feststellen, die sich in einem Bereich befinden, welcher einer normalen Ausziehlänge bei angelegtem Fahrergurt entspricht. Weitere Schmutzauftragungen werden bei der Umlenkung des Gurtes im Bereich der Schlosszunge vorgefunden. Der Kunststoff an dieser Umlenkung weist nur geringe Verschmelzungen auf.

Insgesamt weisen diese Spuren üblicherweise darauf hin, dass der Lenker zum Unfallzeitpunkt angegurtet gewesen ist.

Abbildung 2-11: Obere Gurtumlenkung über lackierten Metallteil (linkes Bild) und großflächige blaue Lackauftragungen am Gurtband (rechtes Bild) (Lichtbild aufgenommen vom SV am ##.##.2011)

Aus technischer Sicht ist auf Basis der erkannten Spuren am Sicherheitsgurt davon auszugehen, dass F. zum Unfallzeitpunkt angegurtet gewesen ist.

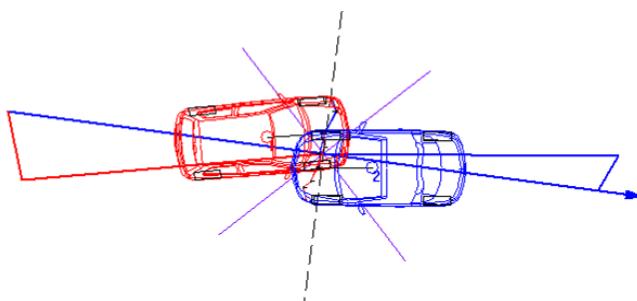
Anhand des Schadensbildes lässt sich eine Überdeckung von etwa 50-60% feststellen, wobei der Hauptanteil der Krafteinwirkung jeweils in die rechte Fahrzeughälfte gewirkt hat. Der Kollisionswinkel lässt sich auf $\sim 175 \pm 5^\circ$ festlegen (Abbildung 3-1).

Abbildung 3-1: *Überdeckung und Kollisionswinkel
(mit Darstellung der Berührebene und des Stoßantriebs)*

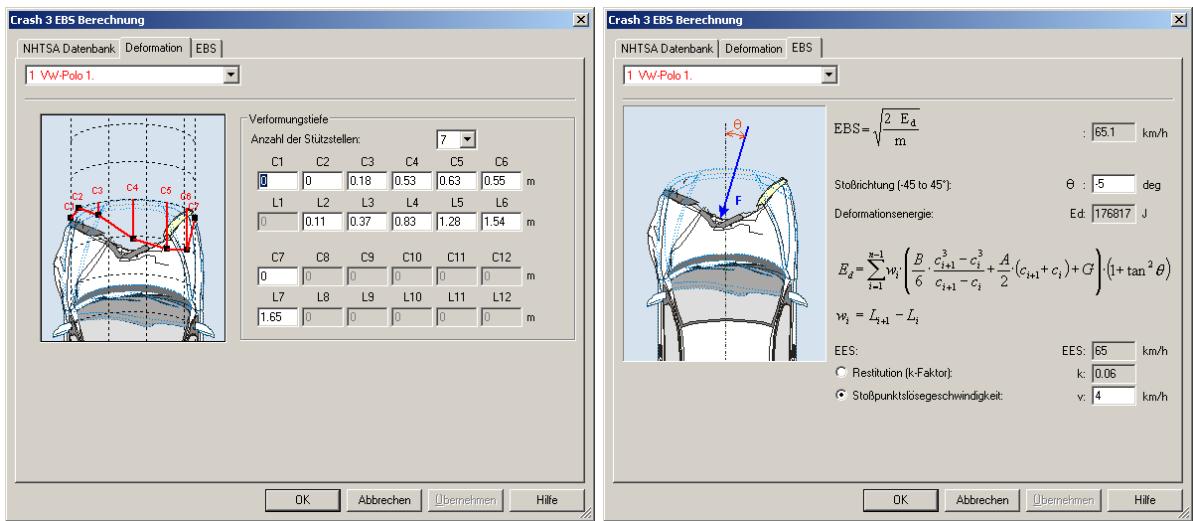
Aus dem Schadensbild und insbesondere aus den bleibenden Verformungen ist es möglich, die Deformationsenergie zu bestimmen, die dann – vereinfacht gesagt – als Geschwindigkeitswert veranschaulicht werden kann. Zur Anwendung gekommen ist dabei das „Crash 3 EBS-Verfahren“ aus dem Simulationsprogramm PC-Crash. Dabei wird auf Basis der Deformation und bekannter Steifigkeitsparameter aus Crashversuchen, die in einer Datenbank hinterlegt sind, der sog. EBS-Wert (Equivalent Barrier Speed) ermittelt. Dieser Geschwindigkeitswert entspricht der Aufprallgeschwindigkeit auf eine starre Barriere, um das Deformationsbild des realen Unfalls zu erzeugen. Über den elastischen Stoßanteil (k-Faktor) bzw. über die Stoßpunktlösegeschwindigkeit kann anschließend der EES-Wert (Energie Equivalent Speed) ermittelt werden. Dieser Wert beschreibt die in Deformation umgewandelte Geschwindigkeit und stellt einen wichtigen Eingangs- und Kontrollwert in der Stoßanalyse dar. Die Methodik ist in der folgenden Abbildung kurz mithilfe von zwei Screenshots veranschaulicht.

Abbildung 3-2: „Crash 3 EBS-Berechnung“ am Beispiel des VW Polo

Mithilfe dieser Methode konnte der EES-Wert des VW Polo auf etwa 60-70 km/h eingegrenzt werden. Für den Opel Tigra ergibt sich ebenfalls ein EES-Wert im Bereich von 60-70 km/h. Eine exaktere Eingrenzung ist nicht möglich.

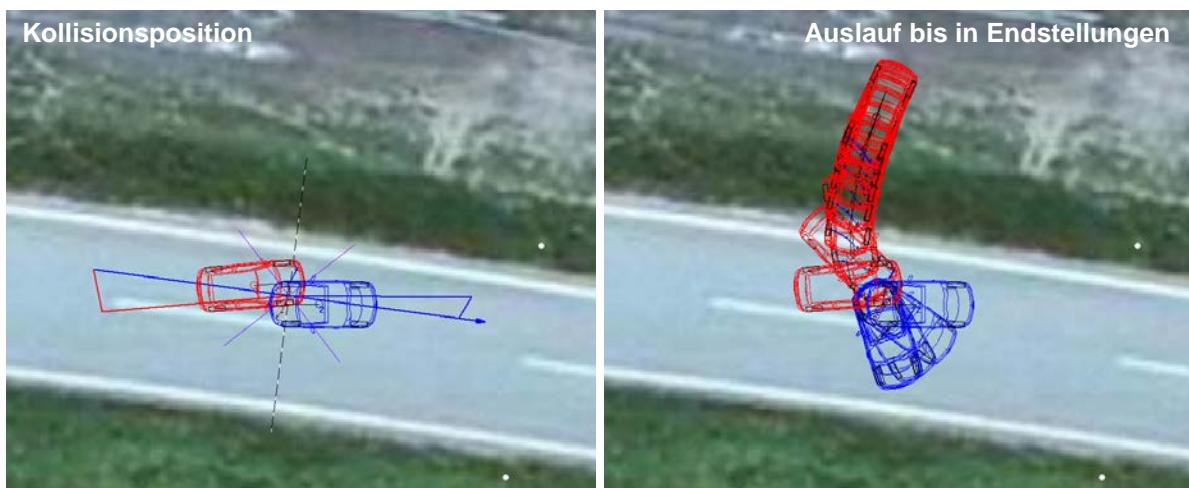
Unter Zugrundelegung eines Kollisionswinkels von $\sim 175 \pm 5^\circ$ und der dokumentierten Endlagen ergeben sich die in Abbildung 3-3 beispielgebend dargestellte Kollisionsposition und die entsprechenden Auslaufbewegungen. Wie bereits im vorhergehenden Kapitel dargestellt, lässt sich die Kollisionsgeschwindigkeit beider Fahrzeuge unter Berücksichtigung der erforderlichen Toleranzen auf 60-75 km/h eingrenzen.

Abbildung 3-3: PC-Crash-Simulation: Mögliche Kollisionsposition und Auslauf in die dokumentierten Endstellungen (Zeitschritt 0,3 s; Details im ANHANG A)

Bei allen Varianten hat sich gezeigt, dass die Endstellung des Opel Tigra nur dann zu erreichen ist, wenn sich der VW Polo bereits zur Gänze im Fahrstreifen des Gegenverkehrs befunden hat. Eine derartige Kollisionsposition steht auch in Einklang mit der Position der Fahrzeugteile, die im Randbereich des Fahrstreifens des F. abgelagert wurden.

Bei allen untersuchten Varianten ergibt sich eine Kollisionsposition im Fahrstreifen des Opel Tigra, bei welcher sich der VW Polo bereits zur Gänze im Fahrstreifen des Gegenverkehrs, also des Opels, befinden haben muss.

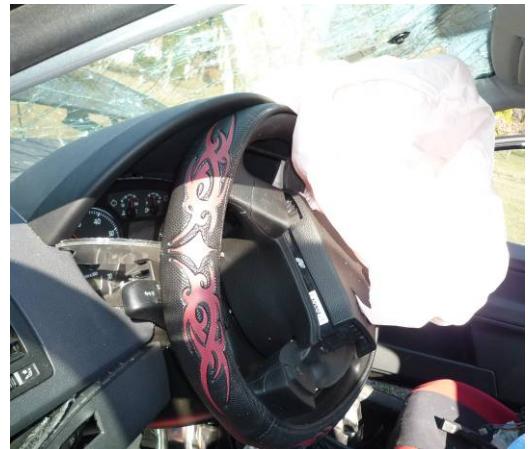
Dies sind alles Informationen, die darauf hindeuten, dass der Lenker M. zum Unfallzeitpunkt nicht angegurtet gewesen ist.

Starke Deformationen am Lenkrad und am Armaturenbrett des VW Polo
